| <b>Projet</b> | Instabilité en phase de rodage des garnitures |
| <b>Industrie / Asset</b> | Turbine vapeur |

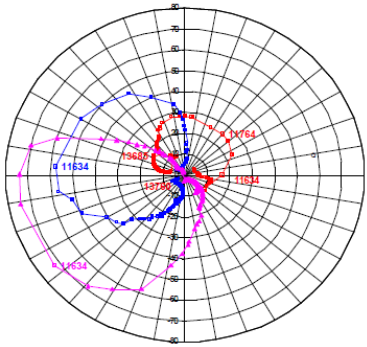
| Contexte | Images / Graphiques |
|---|--|
| <p>Durant le redémarrage d'une turbine vapeur, une instabilité pendant la phase de rodage des garnitures abrasables a été identifiée.</p> | <p>StSaulve 13/01/10 (19h10)</p> <p>Palier de 130 sec à 13700rpm<br/>Mise en évidence du phénomène de MORTON</p> <p>Technologie Coussinets à patins oscillants</p> <p>Technologie Coussinets à patins rotulants</p> |
| <p><b>2. Diagnostic</b></p> <ul style="list-style-type: none"> <li>- Analyse des causes fondamentales</li> <li>- Phénomène de MORTON (phénomène de balourd tournant dans les coussinets) détectés → défaut d'alignement paliers</li> </ul> | |
