Proyecto	15% de aumento de rendimiento en turbina eólica
Industria/Activo	2.5MW Turbina Eólica
País	Francia
Año	2017

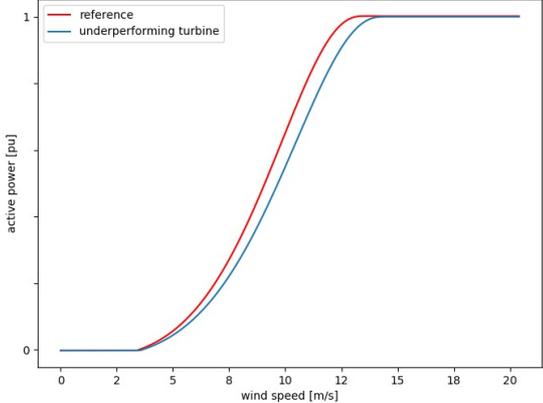
El Contexto	Fotos / Gráficos
El propietario del parque eólico sospechaba que algunas de las turbinas eólicas estaban teniendo un bajo rendimiento	
Nuestra Solución	
<ol style="list-style-type: none"> Detección de Anomalía <ul style="list-style-type: none"> Benchmarking del rendimiento de la turbina eólica a través del análisis de datos históricos y la evaluación comparativa Confirmación del bajo rendimiento de una turbina eólica Diagnostico <ul style="list-style-type: none"> Identificación de la causa raíz del bajo rendimiento a través del análisis cruzado de múltiples indicadores de rendimiento Descubierta desalineación de guiñada a 24 ° Pronostico Aumento de la producción anual esperada ~ 15% Inteligencia: optimización del rendimiento Acción a corto plazo: corrección de la desalineación de la guiñada 	<p><i>Benchmarking y confirmación del bajo rendimiento</i></p>

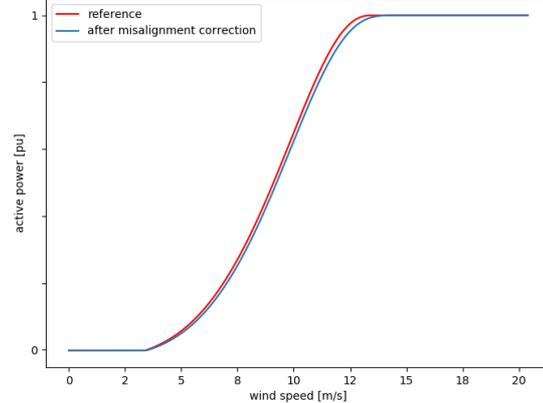
Los Beneficios	
<ul style="list-style-type: none"> Aumento en el rendimiento Más barato y más rápido que LIDAR Fácil monitorización de resultados y evolución 	<p><i>Aumento de rendimiento tras la correccion de desalineacion de guiñada</i></p>
